## 東寺五重塔内部の彩色塗装に関する考察

A study on the colored paintings inside the five-storied pagoda of Toji temple

The Toji Five-Story Pagoda was built in 1644, and the first floor of the interior is decorated with brilliant colors, most of which are original paint. In this study, we conducted a site survey in conjunction with the construction work to prevent the paint from peeling, and consider the process by which this paint was applied.

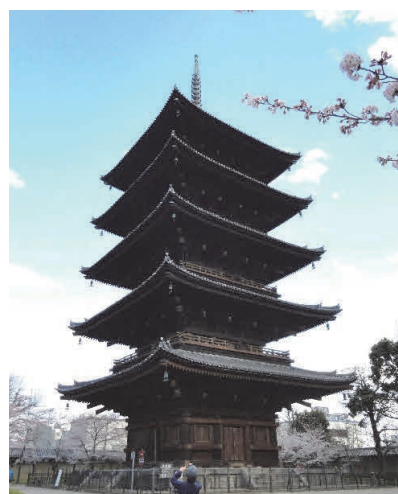
図1 国宝 教王護国寺五重塔

東寺五重塔（図1）の建立は、寺院創建からかなり遅れて元慶7年（883）頃ようやく竣工したが、平安時代、鎌倉時代、室町時代、江戸時代の4度にわたる焼失と再建を繰り返し、寛永21年（1644）に再建されたのが現在の塔である。建立後の修理としては、元禄5年（1692）に心柱を約40cm切り下げる大工事が行われたほか、台風等により屋根補修を中心とした応急工事が実施されてきた。また昭和34年から同35年（1959～1960）にわたり国庫補助事業で、屋根葺替及び部分修理が行われている。

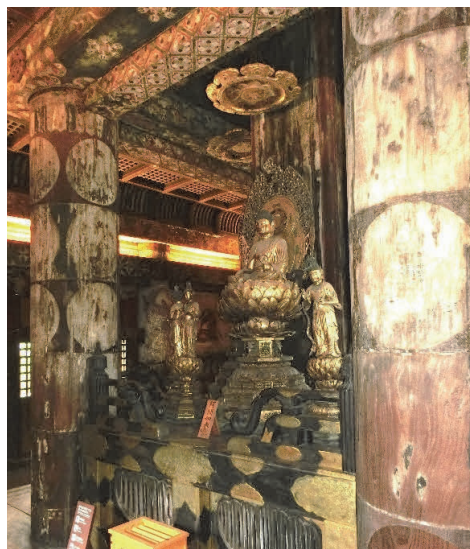
図2 五重塔内部

五重塔の初層内部は、全面にわたって極彩色が施されており、四天柱には月輪内に密教諸尊を描く両界曼荼羅、側柱には八大龍王（隅柱は宝珠に雲）、壁面の腰長押上には真言八祖、下には蓮池がそれぞれ描かれ、その他の部分も様々な絵画や文様で埋め尽くされている。本彩色は、江戸時代の建立時に施工されたものがほぼそのままの状態に残されており、建立年代が明らかな当時の彩画技法を知る上で重要な遺構で、これまでの先行研究では、輪違紋や菊紋等の連続文様の輪郭や彩色に型紙が使用されていたこと、あらかじめ木地に白色下地を引いてから彩色を施していること、塗装色を指示する墨書が描かれていること、緑色顔

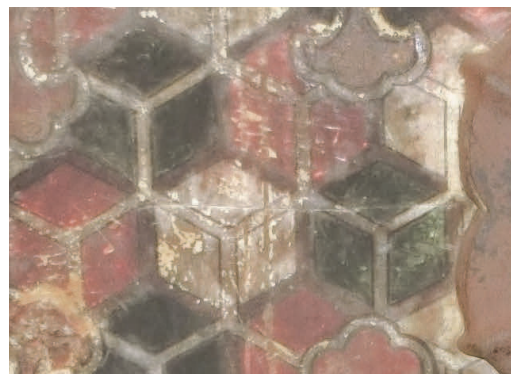
図3 腰長押の亀甲文様彩色の配色

る。重要文化財清水寺奥院の保存修理において、組物や間斗束彩色部に「朱」（赤）、「六」（緑青）、「牟」（紫か？）の墨書が発見されており、東寺五重塔においても内法長押や腰長押から「ゑん」「ゑんし」（臙脂か）の墨書があったことが報告されている<sup>3)</sup>。今回の調査においても腰長押の亀甲文様（図3）に「ゑん」（図4）のほか、新たに「三と」と判読される文字が発見された（図5）。これは腰長押の亀甲文様の赤色、白色及び緑色の配色であることから、緑（緑青）を塗る指示として記されたのではないかと推定される。

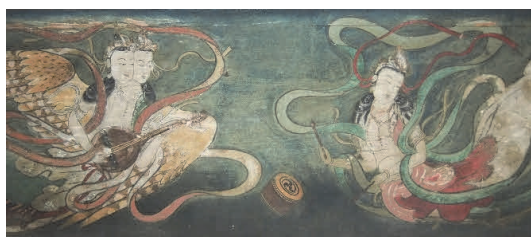
図6-2 北面 天女像及び迦陵頻伽像

文様彩色と異なり人物描画等の絵画では、絵師の個性が表われる。東寺五重塔内部には、真言八祖のほか四天柱を囲む天井長押の四周にそれぞれ楽器を持った天女像と迦陵頻伽像が一对で描かれている（図6-1、図6-2）。この図像は、いかにも天空を舞う如く衣をたなびかせ優雅に描かれており、また迦陵頻伽は東面が一身一頭、南面と北面は一身双頭、西面は一身三頭と変化に富んだ姿になっている。

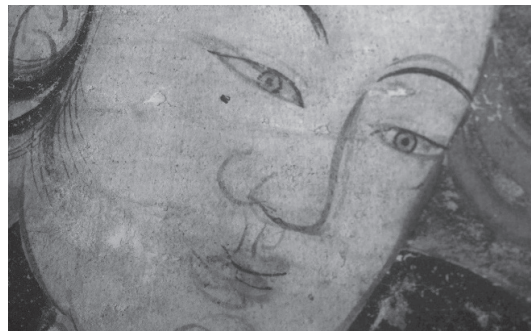
図8 北面西側像を赤外線撮影したもの

それほど長くなく上瞼は緩い円弧状に描かれている。では、この2人が分担して描いたかというところではない。図7-2を赤外線カメラで撮影した画像が図8で、この写真をよく見ると目の形状を当初の絵から変えていることがわかるとともに、さらに鼻筋や口元も大きく描き変えている。

このような描き直しは、南面を除く3面で確認でき、東面は2体とも、西面の1体は描き直しているがもう1体は剥落して欠損のため不明、そして北面は1体は描き直すがもう1体は当初の形状を踏襲していることがわかった。これらの状況を踏まえると、当初は横長の目を描く絵師がすべての下図を描いたが、もう一人の絵師がそのうちの多くを描き直したということになる。ここで不可解なのが、南面と東面は描き方が統一しており、西面は1体が剥落して不明であるが、北面の2体の仕上げが異なることである。

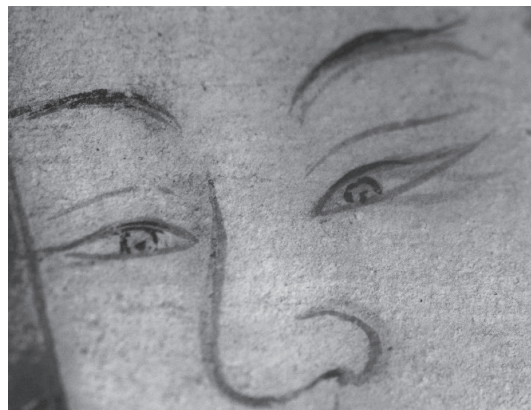
図9 東面北側像の赤外線写真

東面北側像の赤外写真（図9）は、目の形状を大きく変えたことが明瞭にわかり、東面の他の1体も同様の変更跡が残る。これに対し、北面東側像の顔部分の赤外線写真（図10）の詳細を確認

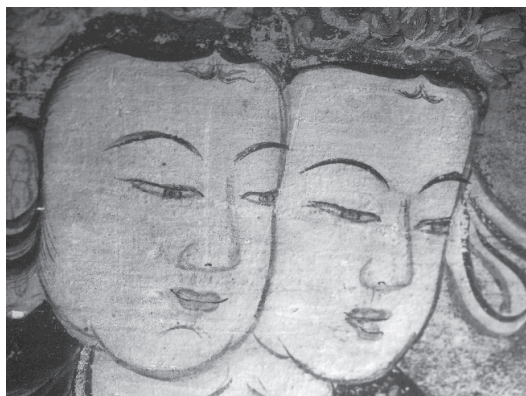
図 10 北面東側像の赤外線写真

すると、下図の上からほぼ同じ位置に上描きを施しているため、この線描は横長の目を描く絵師のものとして間違いない。
